# ROTTE NELL ' ARGINATURA MAESTRA DEL PO DOCUMENTATE A PARTIRE DAL 1800 LUNGO IL PERCORSO FLUVIALE DA ZERBO (PV) A SERRAVALLE (FE)

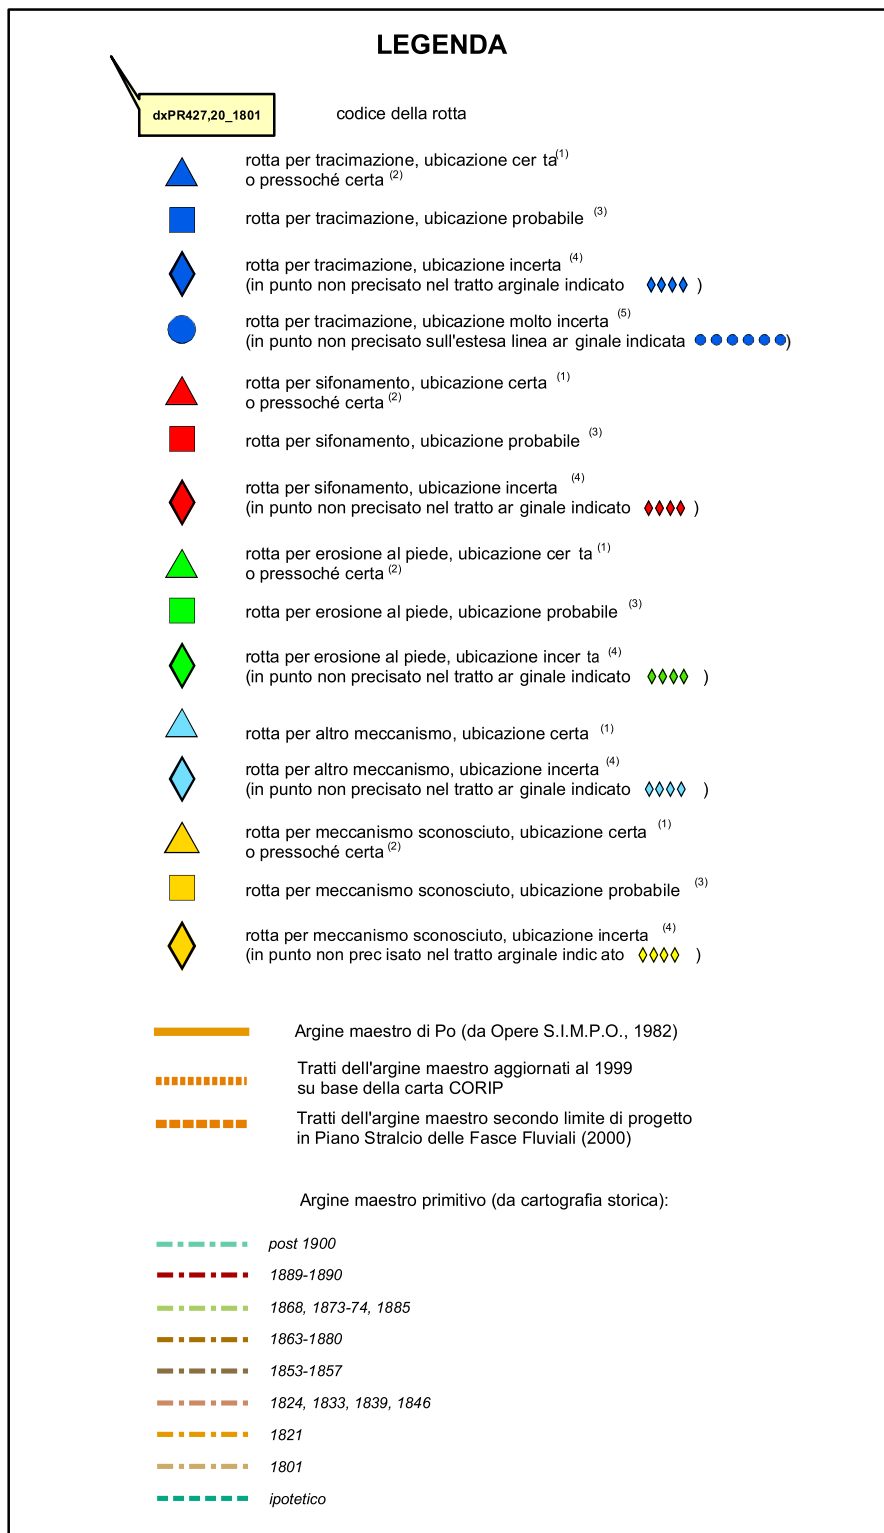
<sup>(1)</sup> Si dispone di una planimetria del luogo di rotta, o di un riferimento a un punto univoco indicato su cartografie, o di una precisa distanza da questo, o di una documentazione aerofotografica.

<sup>(2)</sup> Si ha corrispondenza tra dati descrittivi di localizzazione ed elementi topografici indicati su cartografie.

<sup>(3)</sup> Si dispone di pochi dati descrittivi di localizzazione, ma si riscontra in cartografia la presenza di indizi topografici.

<sup>(4)</sup> Si dispone di qualche dato descrittivo, ma mancano indizi topografici in cartografia; in questo caso il tratto d'argine segnalato, rotto in un punto non precisato, ha un'estensione di alcune centinaia di metri presso la località citata.

<sup>(5)</sup> Si dispone di scarsi dati descrittivi e mancano indizi topografici in cartografia; in questo caso la linea arginale segnalata, rotta in un punto non precisato, ha un'estensione di oltre un chilometro nel territorio citato.
