CENSIMENTO DELLE ROTTE STORICHE NEGLI ARGINI MAESTRI DEL FIUME PO

Responsabile scientifico: Dott.ssa Geol. Ornella TURITTO Gruppo di lavoro:
Dott.ssa Geol. Chiara Giorgia CIRIO
Dott.ssa Nat. Paola BOSSUTO
Ing. Francesco VIALE

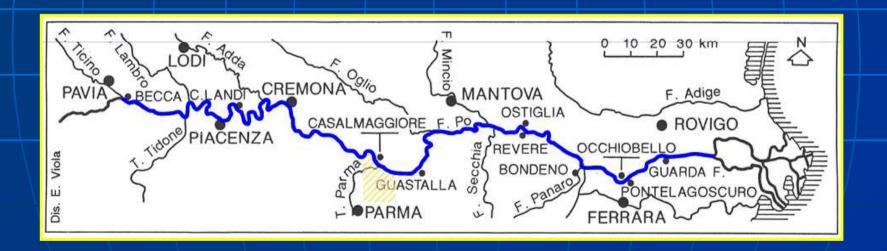
Tratto del Fiume Po dal Ticino al Delta, preso in esame per documentare le rotte storiche avvenute nella sua arginatura maestra a partire dal 1800; il riquadro indica il settore parmense da sottoporre a indagini di dettaglio per individuare le aree inondate a seguito delle rotte.

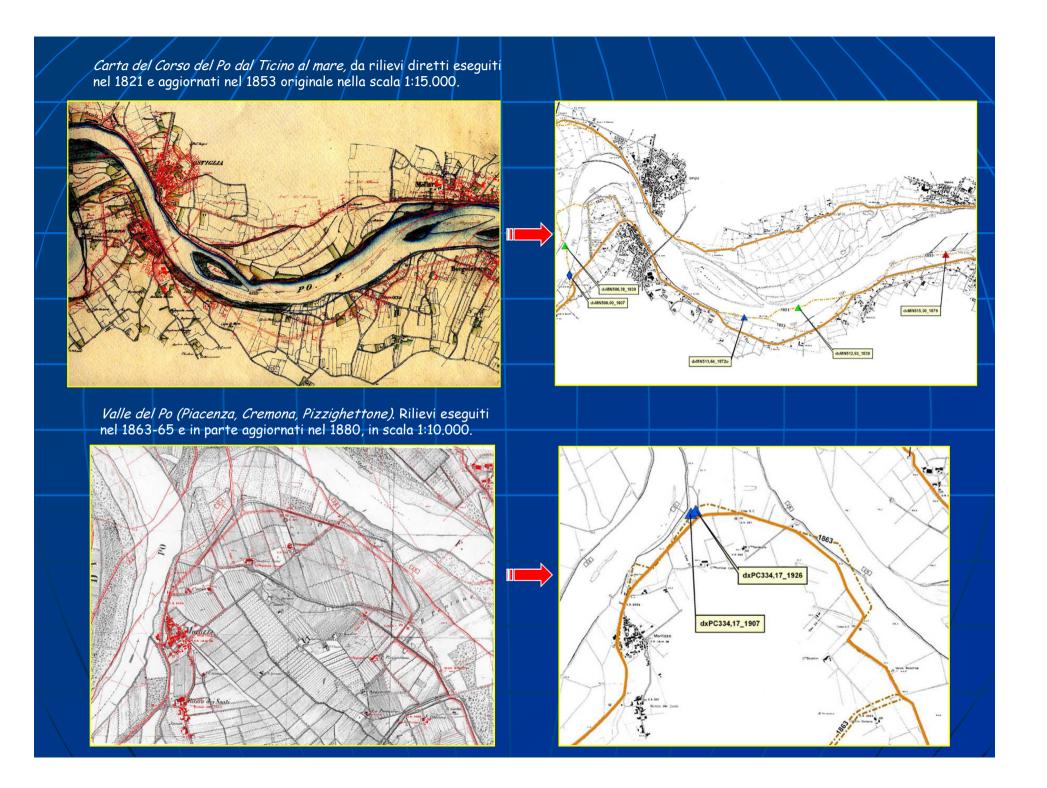
Georeferenziazione delle rotte

Ricostruzione della posizione occupata dall'argine maestro al momento della rotta (nel caso in cui non sia risultata coincidente alla sua posizione attuale)

L'applicazione Georeferencing di ArcGis8 ha permesso di georiferire la cartografia storica e di ottenere la sovrapposizione tra la base topografica di riferimento (Carta del Corso del Fiume Po da Moncalieri al Mare Adriatico, rilievo aereofogrammetrico eseguito nel 1988 e restituito alla scala 1:10.000, Magistrato per il Po, Parma) e la cartografia d'epoca, opportunamente adattata attraverso tecniche di deformazione in modo da far coincidere un elevato numero di punti noti sulle due cartografie.

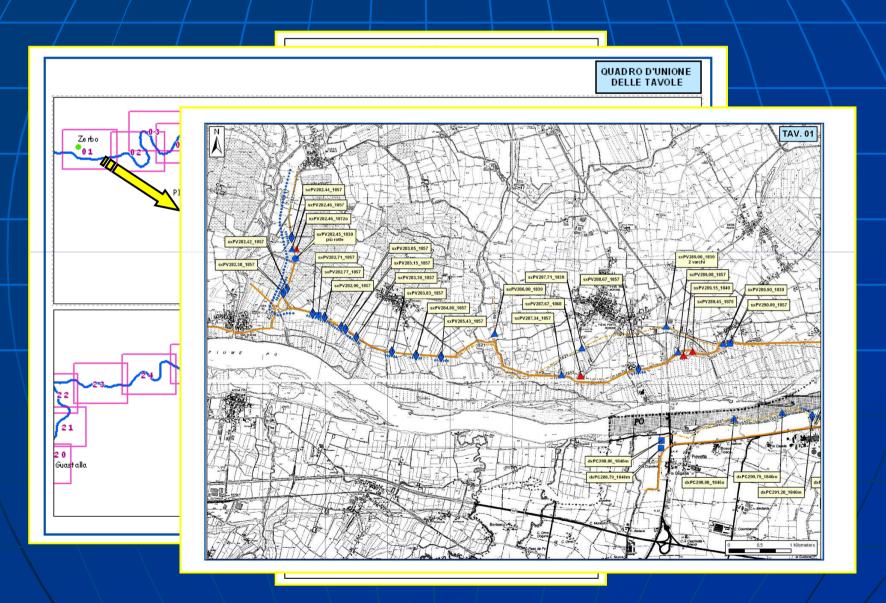
CARTOGRAFIA "ROTTE PO"

ROTTE NELL'ARGINATURA MAESTRA DEL PO DOCUMENTATE A PARTIRE DAL 1800 LUNGO IL PERCORSO FLUVIALE DA ZERBO (PV) A SERRAVALLE (FE)

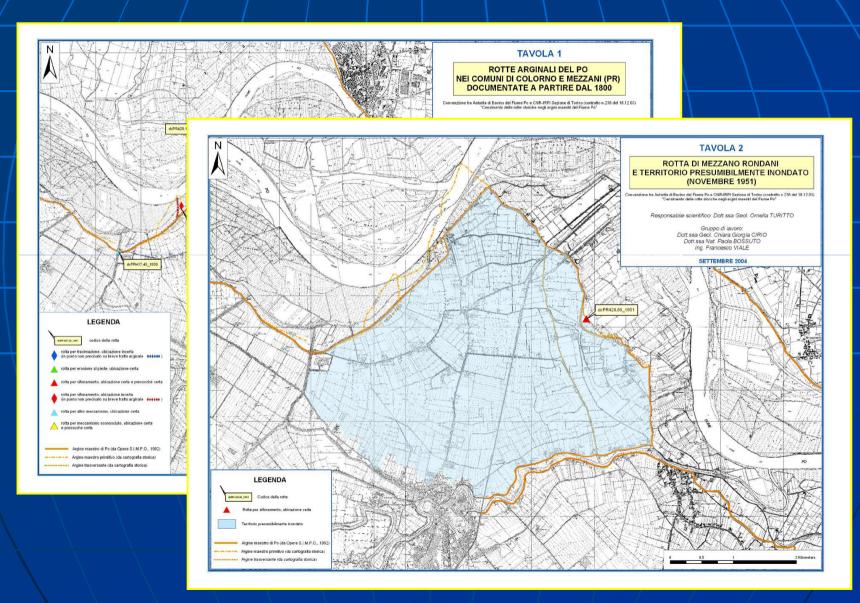
CARTOGRAFIA "Po_rotte_PARMA"

ROTTE ARGINALI DEL PO NEI COMUNI DI COLORNO E MEZZANI (PR) DOCUMENTATE A PARTIRE DAL 1800

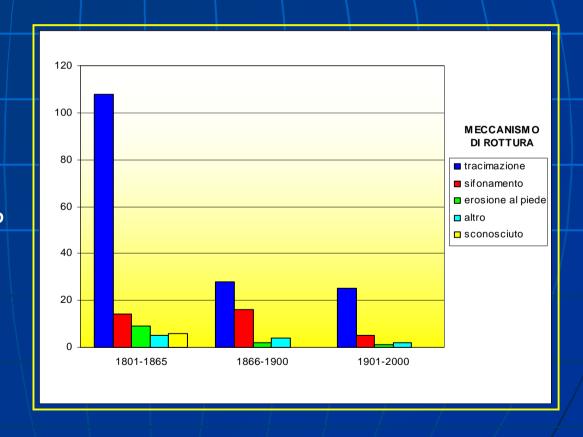
Distribuzione delle rotte nei due secoli indagati suddivise in base al meccanismo che le ha prodotte

225 rotte

204 nell'arginatura maestra che si sviluppa ai lati del Fiume Po, lungo il suo percorso indagato pari a circa 350 chilometri

21 nel tratto finale di rigurgito di alcuni suoi importanti tributari

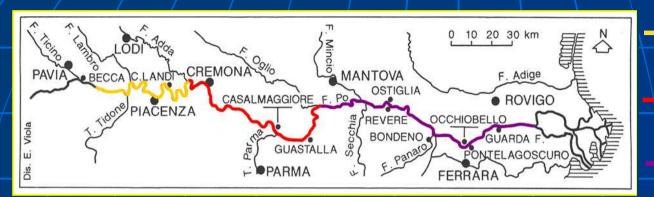
Percorso fluviale del Po dal Ticino al Delta, distinto in base agli alveotipi originariamente sviluppati dal corso d'acqua:

tratto unicursale a meandri fino all'Adda

tratto a più canali di deflusso con isole interposte fra Adda e Oglio

tratto unicursale sinuosorettilineo fino alle diramazioni del Delta

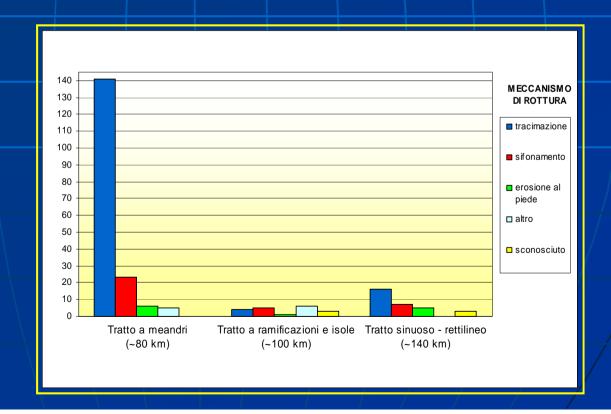
Rotte arginali suddivise per meccanismo che le ha prodotte e associate al modello fluviale originario sviluppato dal Po nel luogo di rotta

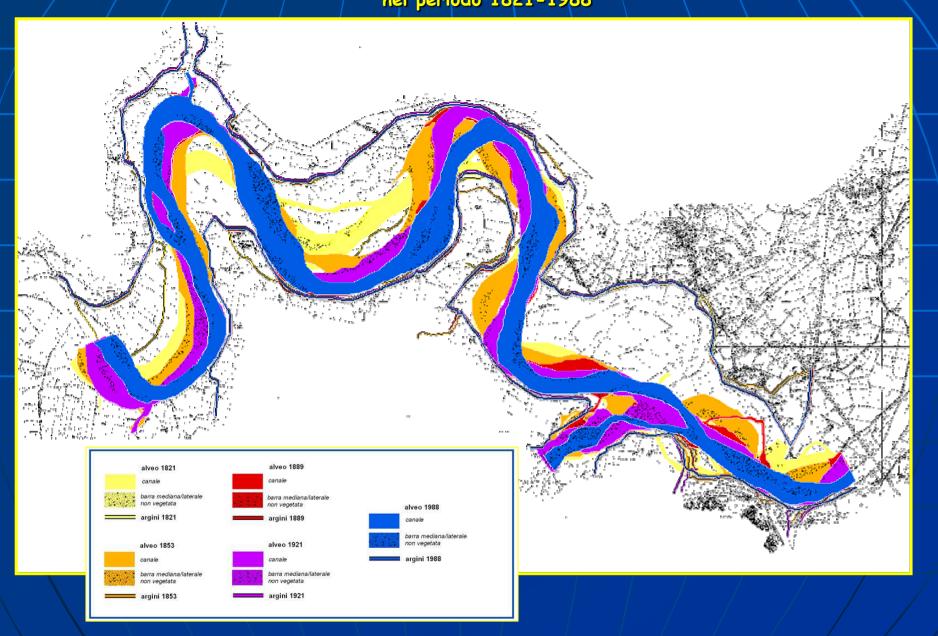
Fiume Po nel tratto a monte della città di Piacenza: variazioni planimetriche dell'alveo e conseguente spostamento della linea arginale nel periodo 1821-1988
