***Consiglio Nazionale delle Ricerche***  
**Istituto di Ricerca per la Protezione Idrogeologica – Sezione di Torino**

*“Censimento delle rotte storiche negli argini maestri del Fiume Po”*

**QUADRO CONOSCITIVO SULLE ROTTE NELL'ARGINATURA MAESTRA DEL PO  
DOCUMENTATE A PARTIRE DAL 1800  
LUNGO IL PERCORSO FLUVIALE DA ZERBO (PV) A SERRAVALLE (FE)**

RAPPORTO FINALE

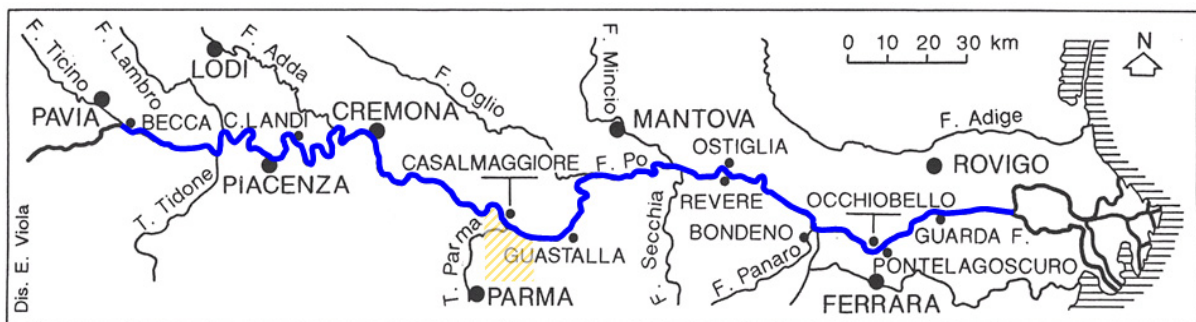
**Figura 1** – Tratto del Fiume Po dal Ticino al Delta, preso in esame per documentare le rotte storiche avvenute nella sua arginatura maestra a partire dal 1800; il riquadro indica il settore parmense da sottoporre a indagini di dettaglio per individuare le aree inondate a seguito delle rotte.

Come risulta dall'Art. 2 del Contratto "Contenuti generali delle attività", il campo d'indagine dello studio fa riferimento alle rotte avvenute nell'arginatura maestra del Fiume Po a valle della confluenza con il Fiume Ticino, fino alle ramificazioni del Delta. Un'indagine di maggior dettaglio è stata prevista per un territorio campione, ricadente nei comuni parmensi di Colorno e di Mezzani (con sbocco in Po dei torrenti appenninici Parma ed Enza), al fine di individuare le aree inondate a seguito delle rotte qui documentate (Fig. 1).

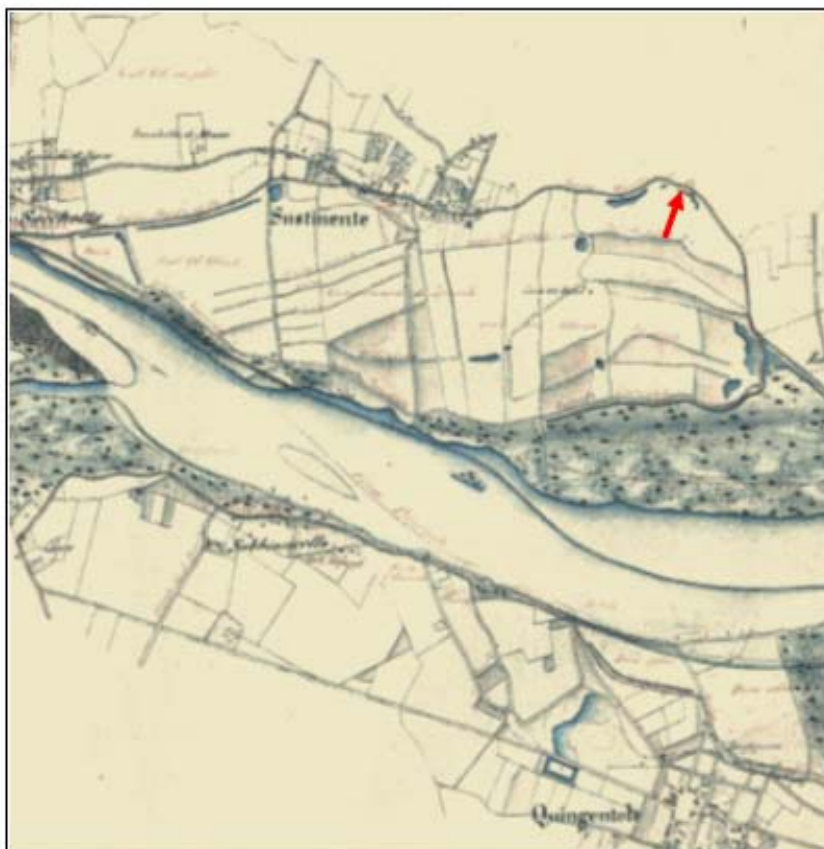
**Figura 4** – Esempio di immagine allegata alla Scheda Monografica.

Fig. 1 - Ubicazione della rotta "Saliceta" ("Salicetta") sulla "Carta del Corso del Po dal Ticino al mare da rilievi eseguiti nel 1821 e aggiornati nel 1853 originale nella scala 1:15.000." Riproduzione ridotta del 50% circa a cura del Magistrato per il Po, Parma, 1994, TAV. 25.

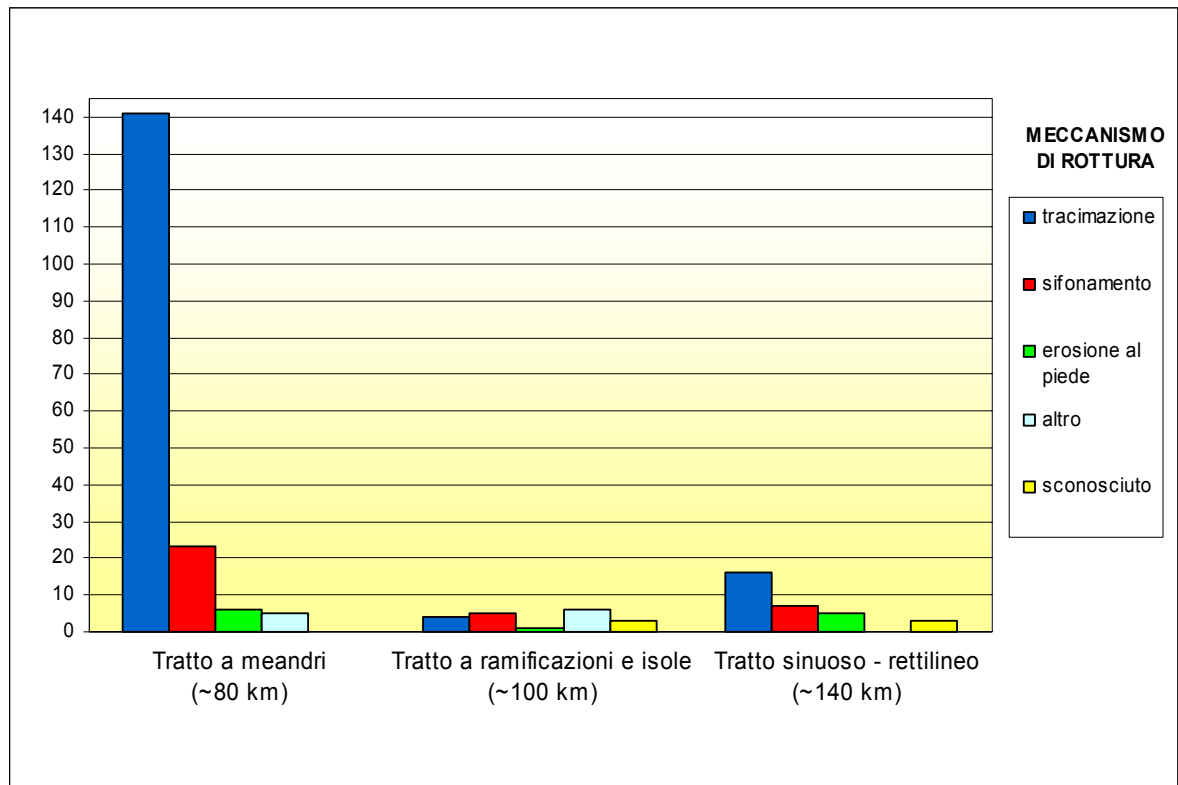
*Figura 9 –Rotte arginali suddivise per meccanismo che le ha prodotte e associate al modello fluviale originario sviluppato dal Po nel luogo di rotta.*

Se si pongono in relazione i tre tratti caratterizzati dai diversi originari alveotipi con il numero delle rotte avvenute negli argini che li delimitano, unitamente al meccanismo di rottura che le ha prodotte (Fig. 9), se ne traggono le seguenti considerazioni:

- il tratto **a meandri** si pone significativamente in evidenza per l'elevato numero complessivo di rotte nella sua arginatura (175 sulle 225 totali, pari al **78%**, di cui 141 per tracimazione), pur risultando il tratto con minor percorso (80 km tra Zerbo e la confluenza Adda);
- il tratto originariamente **a più canali di deflusso e isole interposte** ha subito il minor numero complessivo di rotte (19 segnalazioni, pari all'**8%**, con soli 4 casi di tracimazione e un caso di rottura per erosione al piede), su 100 km di percorso tra le confluenze Adda e Oglio;
- il tratto **sinuoso-rettilineo** ha avuto l'arginatura demolita per 31 rotte (pari al **14%**), di cui la metà per tracimazione, ma su un percorso complessivo di 140 km.

Appare evidente come nel primo tratto la dinamica evolutiva dell'**alveo a meandri**, caratterizzata naturalmente da traslazione, accentuazione e taglio delle anse, abbia influito sulla vulnerabilità del sistema arginale, anche se, come precedentemente accennato, un ruolo importante è stato svolto in passato anche dall'inadeguatezza dei manufatti, peraltro con scarse protezioni al loro piede interno.

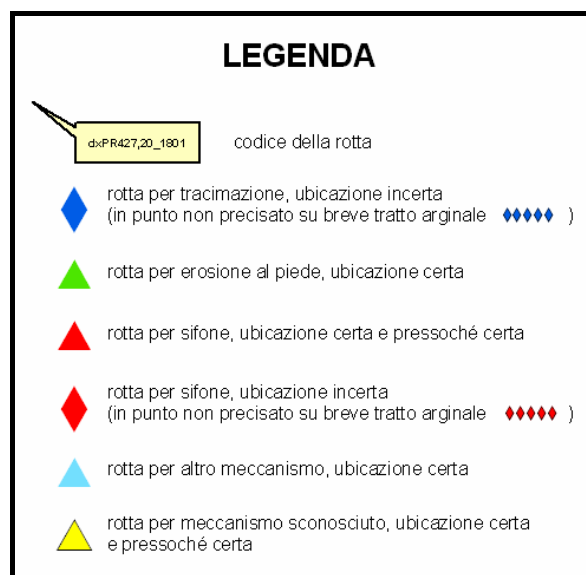
**Fig.2:** Legenda della simbologia utilizzata nella mappa di ArcGis per illustrare le rotte arginali del Po nei Comuni di Colorno e Mezzani (PR) documentate a partire dal 1800.

Nel documento mappa di ArcGis 8 la simbologia delle rotte è stata scelta utilizzando colori e forme diverse, in modo da fornire con immediatezza le importanti informazioni circa il meccanismo di rottura e il grado di precisione che si ritiene di avere raggiunto nella sua collocazione. I diversi meccanismi di rottura sono evidenziati dal colore del simbolo: rosso per il sifonamento, blu per la tracimazione, verde per l'erosione al piede; con il colore azzurro sono segnalate altre cause secondarie, mentre il colore giallo indica che non si dispone del dato.

Il grado di precisione nell'ubicazione è definito dalla forma del simbolo:

- il triangolo per l'ubicazione certa e pressoché certa (collocato al centro del varco documentato);
  - il rombo per l'ubicazione incerta (collocato a metà del tratto arginale segnalato).
- Lo *shapefile* "**tratto\_incerto**" è relativo al tema lineare che si associa al simbolo di rotta incerta per indicare il tratto di difesa lungo il quale si ha l'incertezza di ubicazione; la linea che lo rappresenta, data dalla successione di elementi della stessa forma e colore del simbolo ma di dimensioni ridotte, segue parallelamente l'arginatura coinvolta. La simbologia applicata è basata quindi sui campi della tabella degli attributi "meccanismo", per il colore della linea, e "ubicazione", per la forma degli elementi che la compongono.
